Konsekvensutredning:

# Detaljregulering for Tronfjellveien, plan-ID 202202

**ALVDAL / TYNSET  
KOMMUNER**

14.05.2024

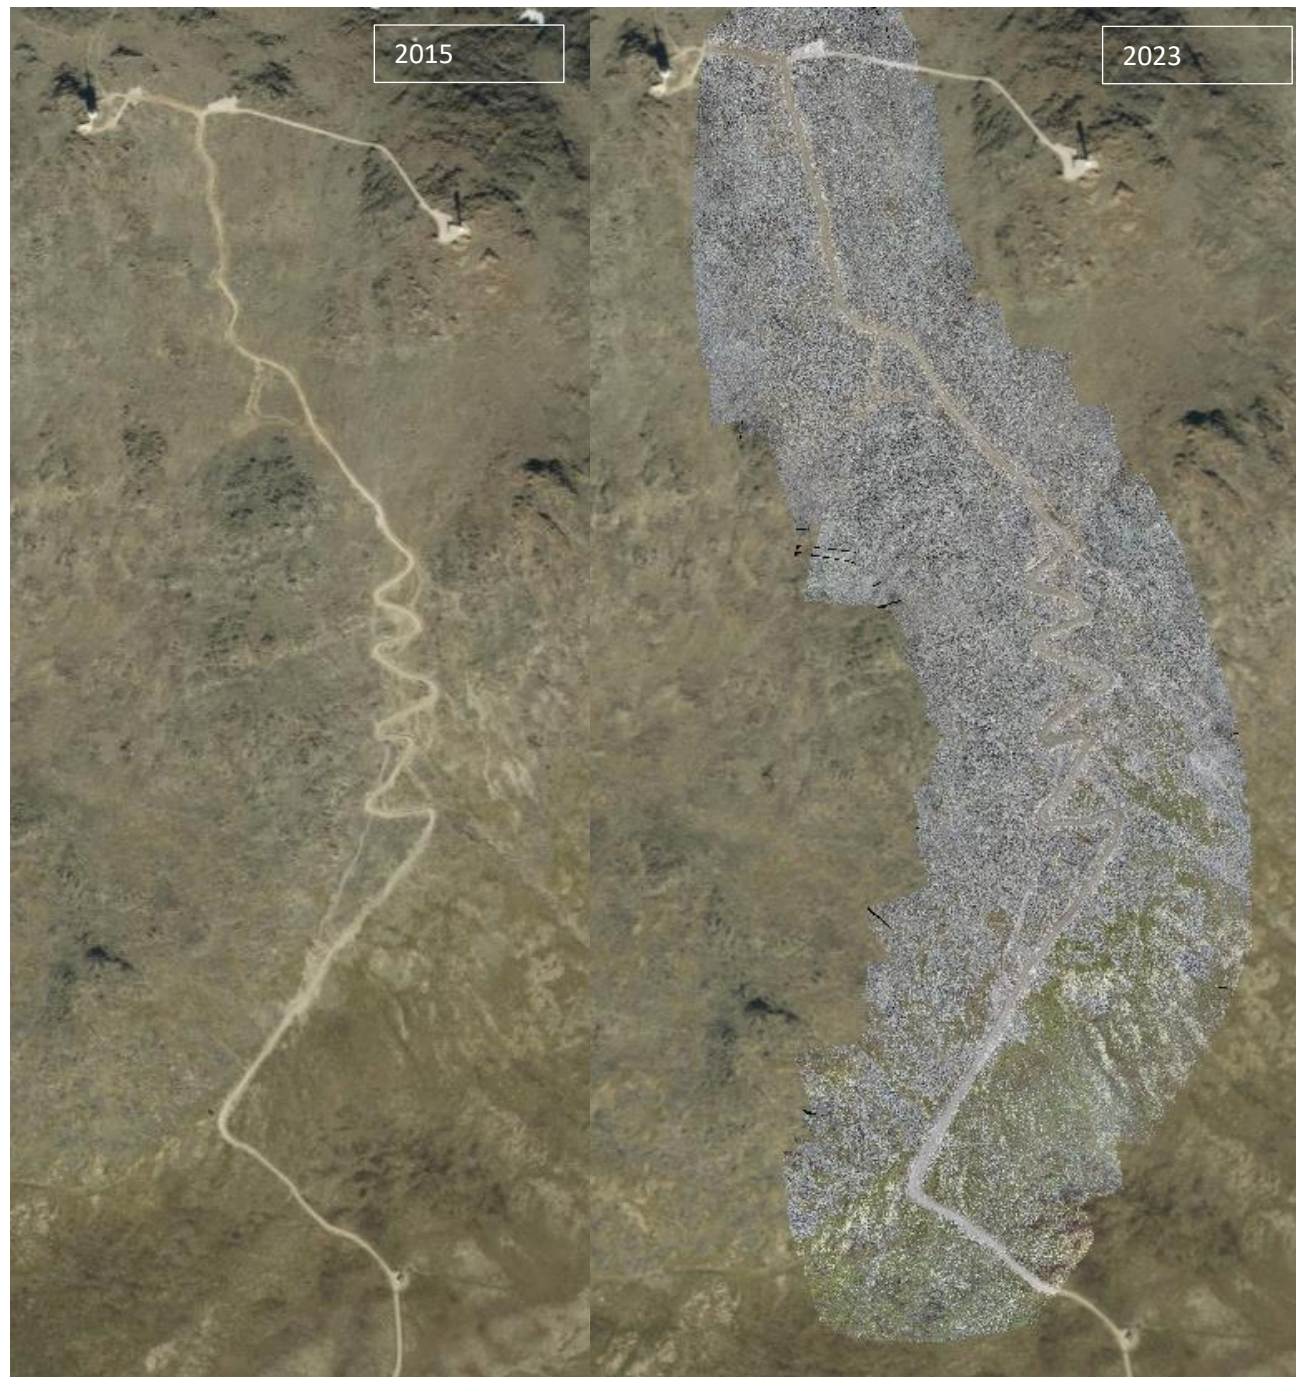
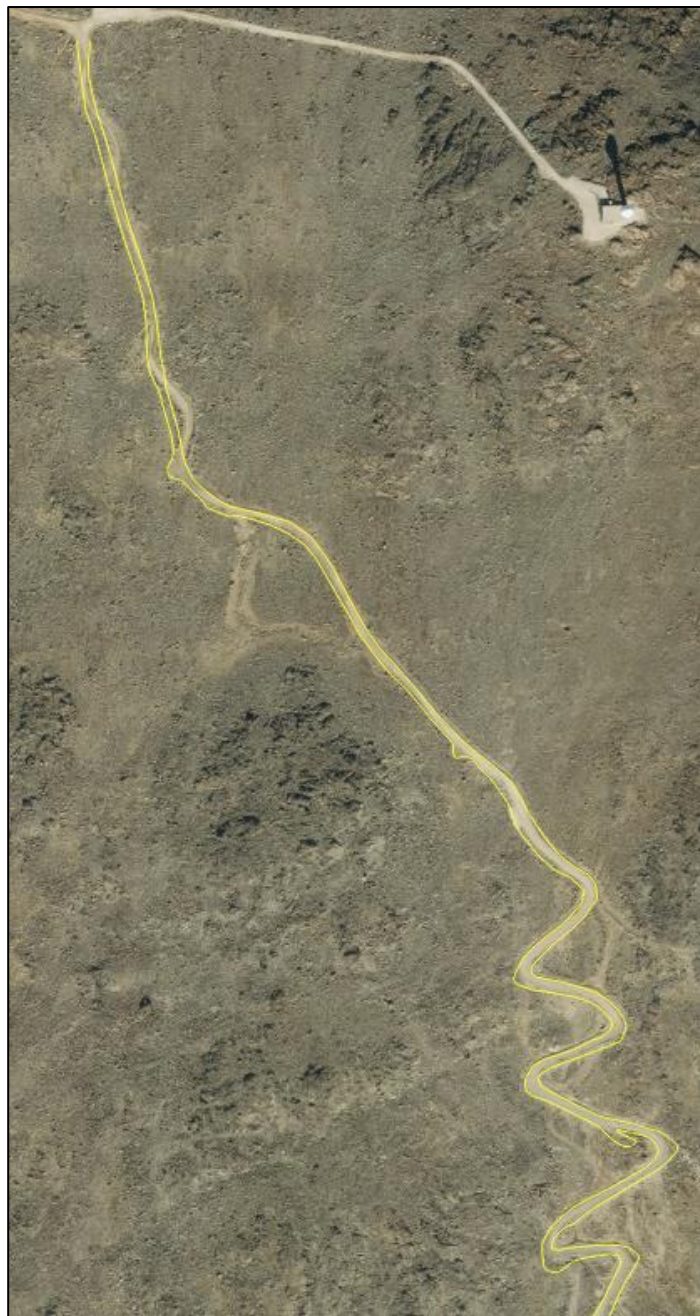
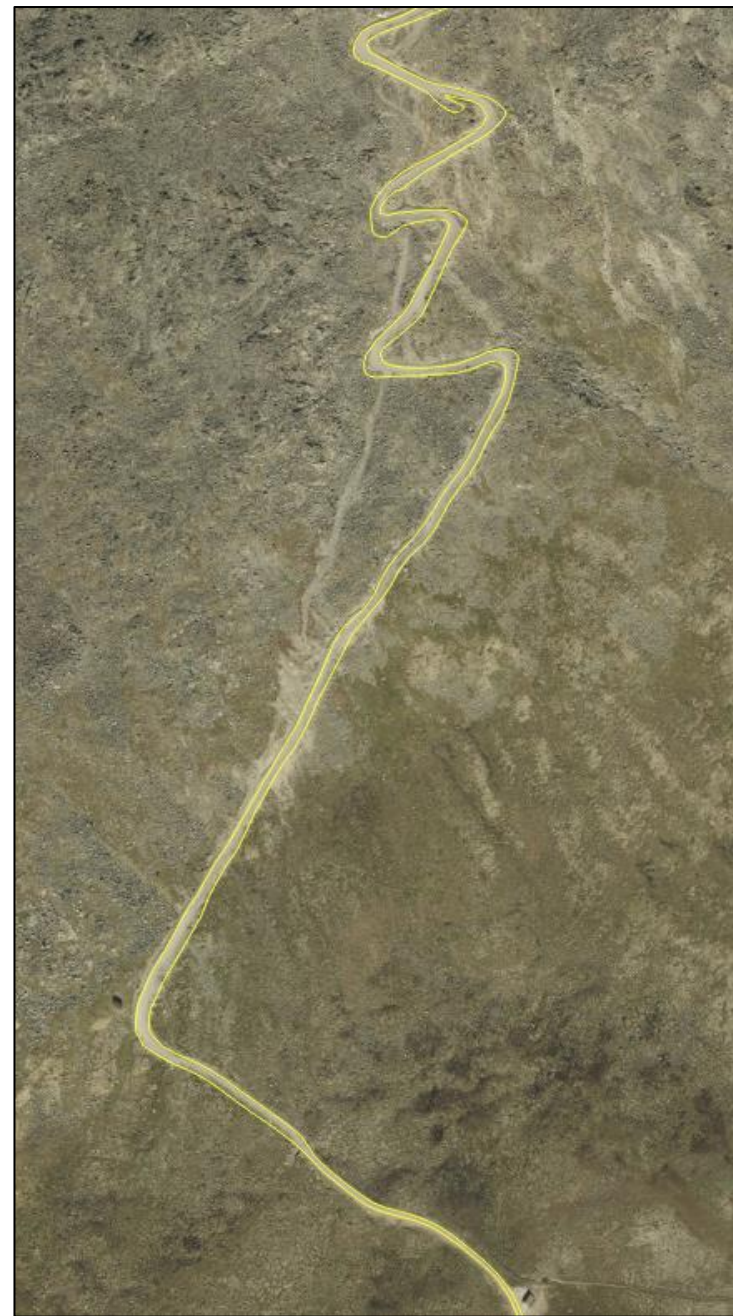
Figur 7: Oppmålt veglinje lagt over flyfoto fra 2015, før restaurering.

Endringer i veitrasé mellom 1961 og 2015 kan tydes av påfølgende flyfoto.

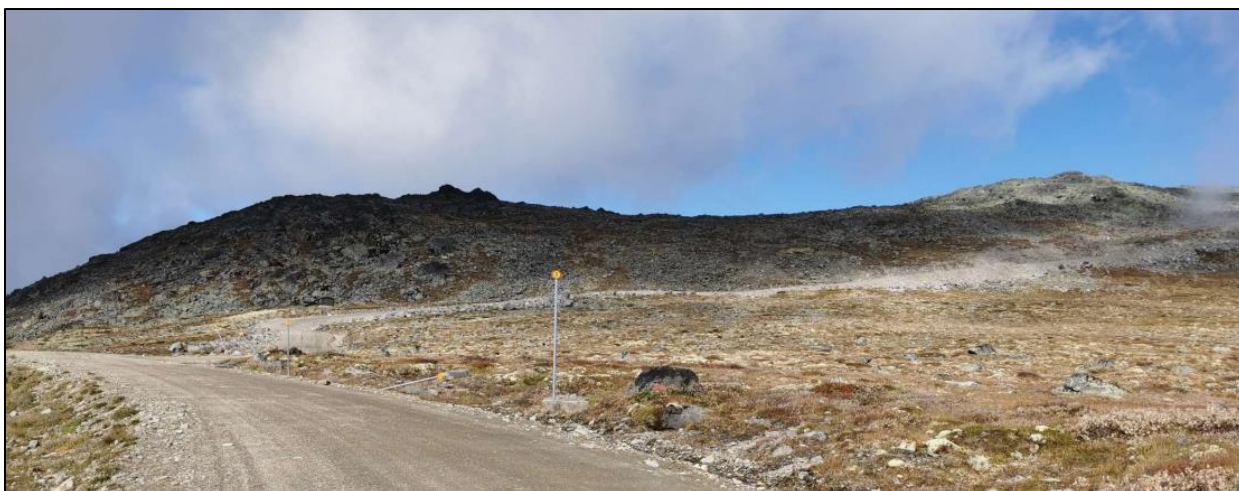
Tronfjellveien fra nødbua og frem til første sving nedenfra, på delstrekning 3, gir en fjernvirkning grunnet skjæringer og sprengstein. Landskapet rundt denne delen av veien er også preget av grønn vegetasjon, og veilegemet står derfor i større kontrast til omkringliggende landskap.

*Figur 14: Bilde som viser nærvirkning og fjernvirkning av veien fra Flattron. Nedre del på delstrekning 3 skiller seg noe ut grunnet skjæring og sprengstein.*

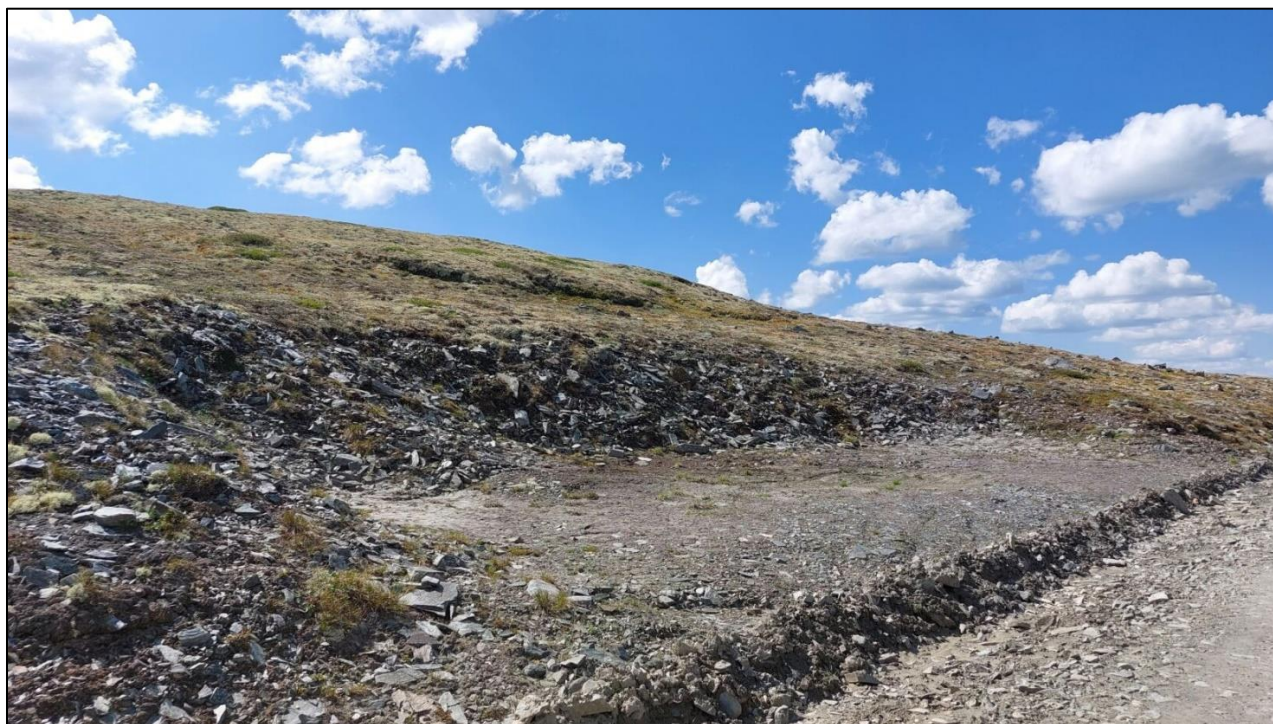
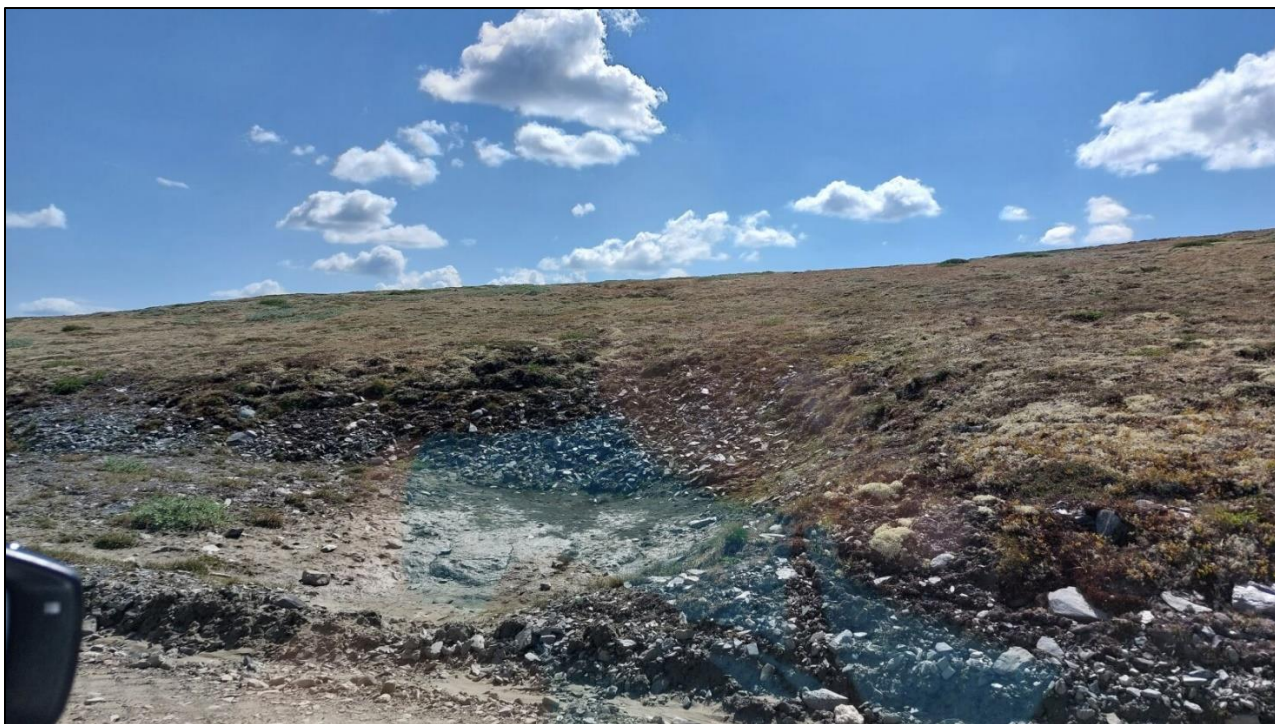
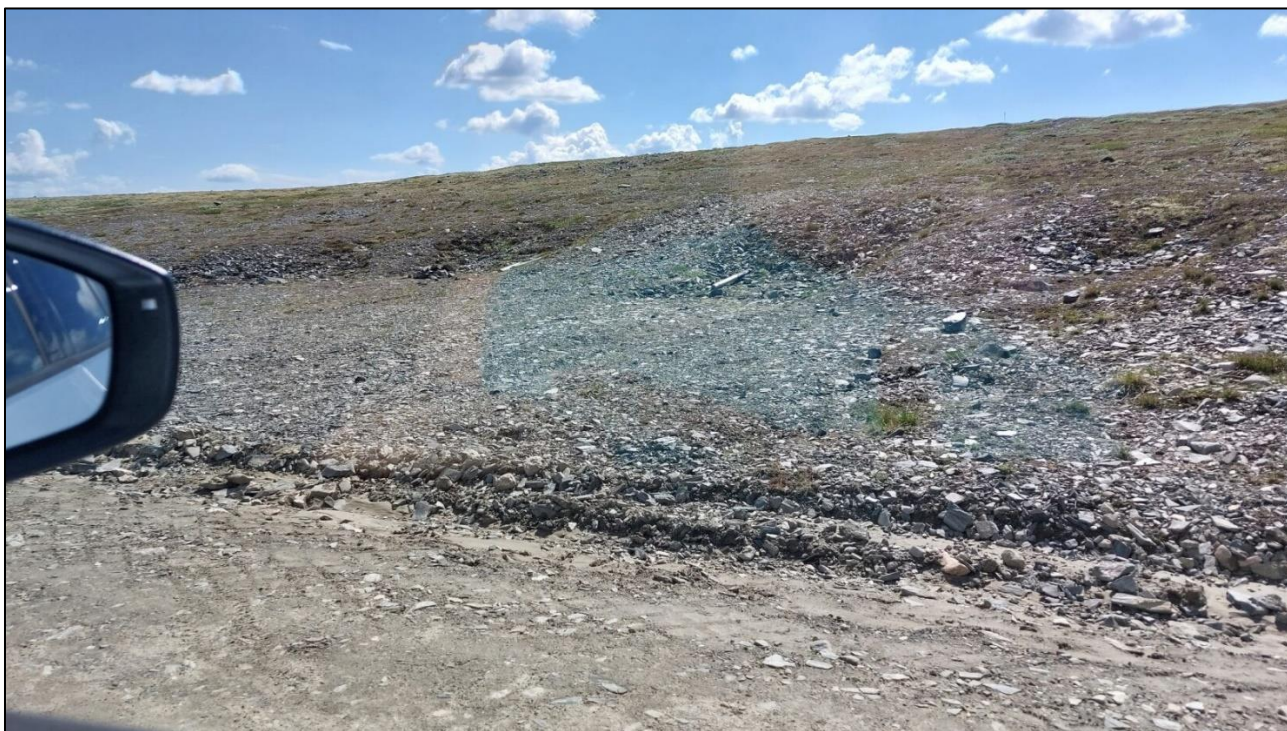
Figur 22: Spor etter tidligere massetak/berørte områder på delstrekning 2 - Flattron.

Langs Tronfjellveien er det spor etter tidligere massetak, ett langs delstrekning 1 markert i planavgrensningen nært høybrekk og ett til flere på Flattron ovenfor Sørkletten. Det er sannsynlig at det har blitt tatt ut masser flere steder langs delstrekning 2 på Flattron i forbindelse med bygging av veien. Blant annet ved areal benyttet til parkering for paraglidere. Det har ikke blitt tatt ut masser på flere år og bruddkantene er i ferd med å naturlig gro igjen. Bildene under viser tre av de tidligere massetakene på Flattron.

*Figur 21: Tidligere massetak på Flattron.*

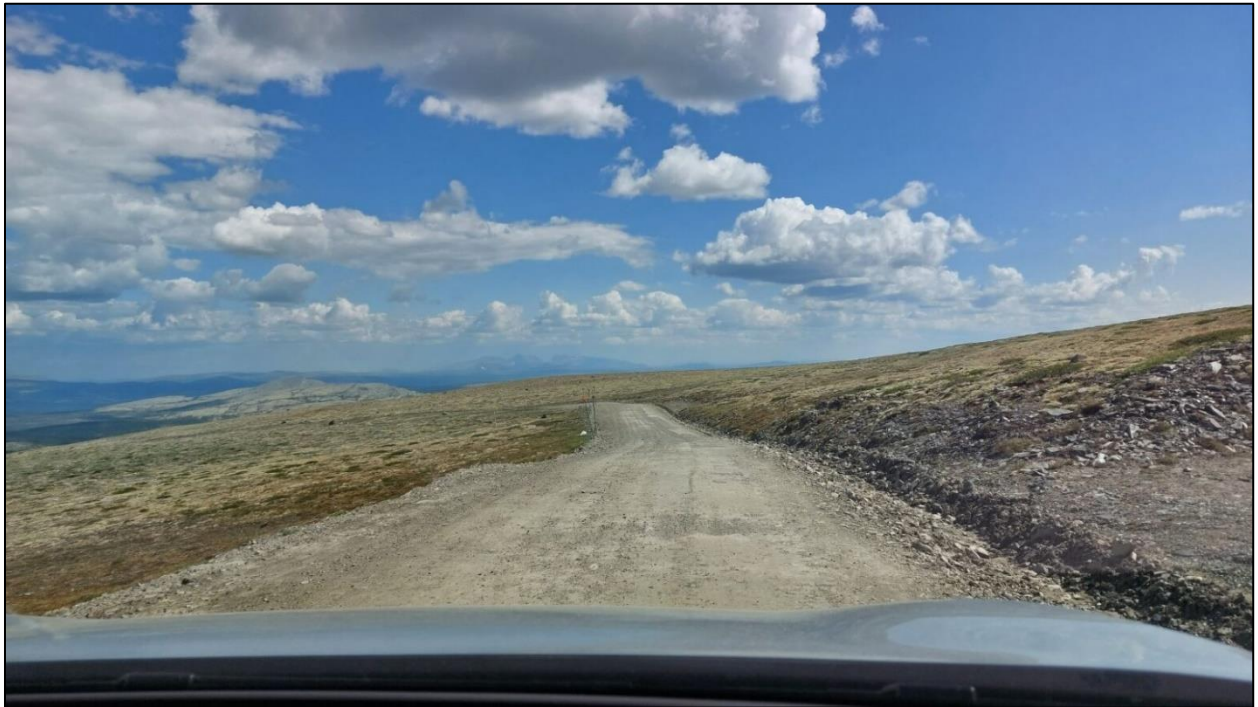
*Figur 28: Ved eventuell etablering av stabbestein langs veien i svinger/slyng, og ved høybrekk fra Flattron, ned mot Tronsvangen, vil det kunne oppstå en viss horisont-effekt fra noen vinkler.*

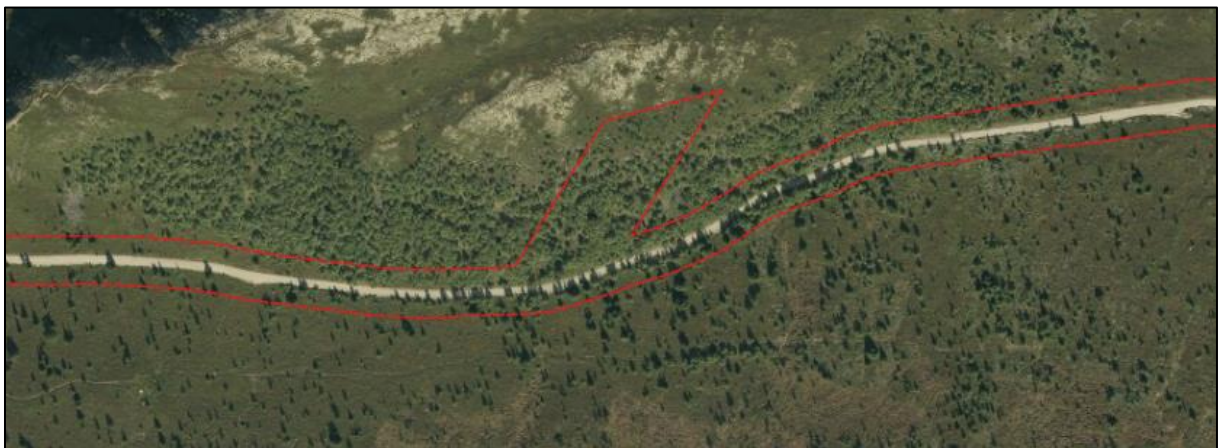
Uttak av masser innenfor dette området vil føre til en tydelig brytning med omkringliggende landskap – skogkledt liside. Brattheten i terrenget vil føre til at inngrep i dette området vil få en kraftig kontrastvirkning. Terrenginngrep i dette området vil uavhengig av størrelse ha en negativ nærvirkning. Nærvirkningen av masseuttak i dette området er derfor vurdert til **sterkt forringet (3)**.

*Figur 29: Areal på eiendom gbnr. 7/20, spilt inn som mulig masseuttak.*

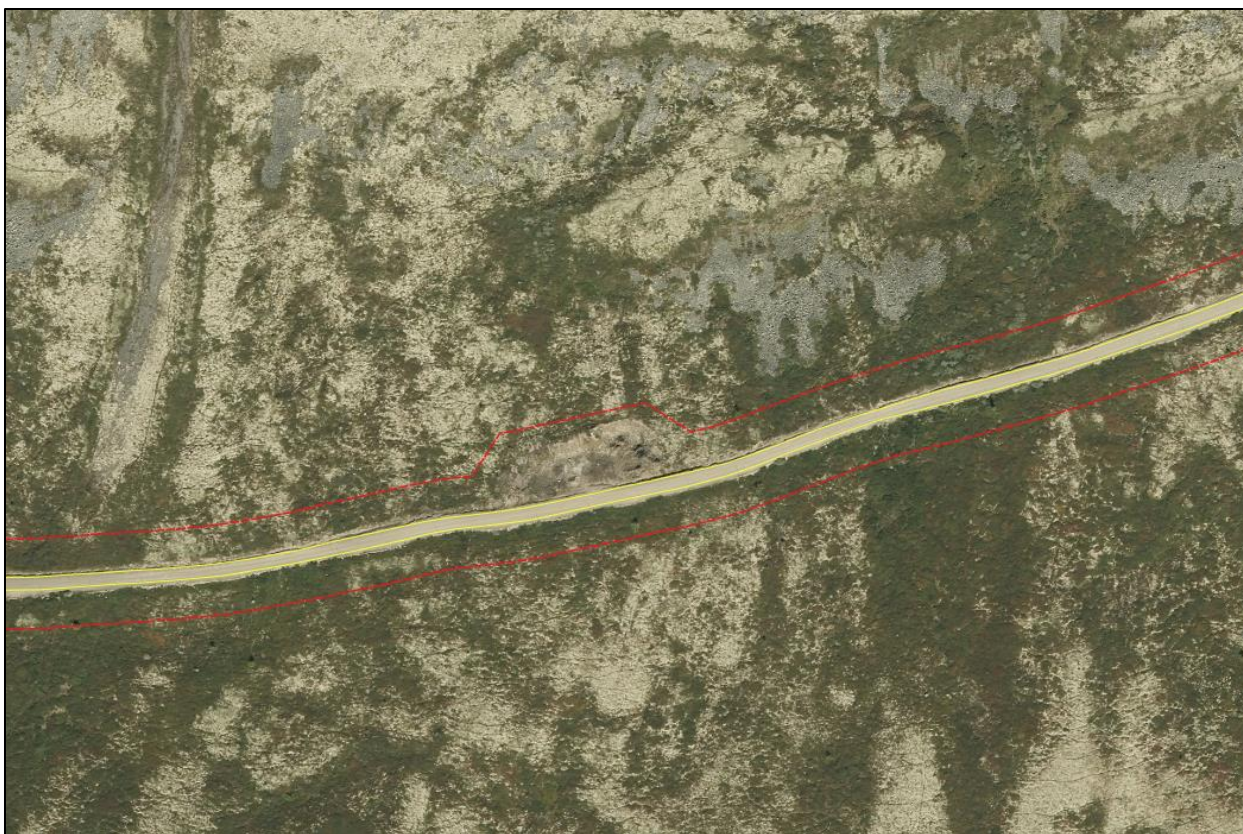
Nedenfor Flattron, innenfor planavgrensningen på delstrekning 1 er det et tidligere massetak med areal på om lag 1,1 daa. Bruddkantene er delvis gjengrodd, og det er en mindre haug med løsmasser innenfor området. Arealet ligger i et område nedenfor Sørkletten, over tregrensa, der grunnen er dekket av morenemasse.

*Figur 38: Flyfoto med planavgrensning - lokalisering av tidligere massetak nedenfor Sørkletten.*

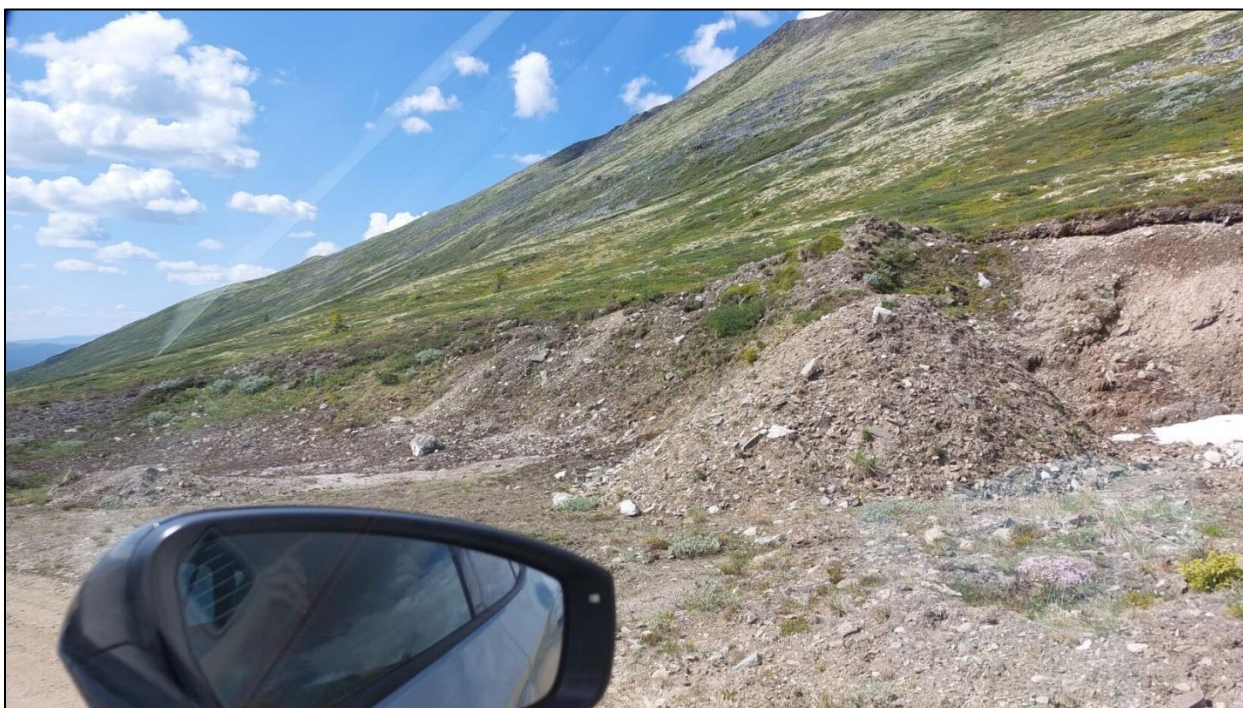
Figurer 39: Bilder av massetak nedenfor Sørkletten. Tiltent videre bruk som masseuttak – utvidelse mot høyre i bildet.

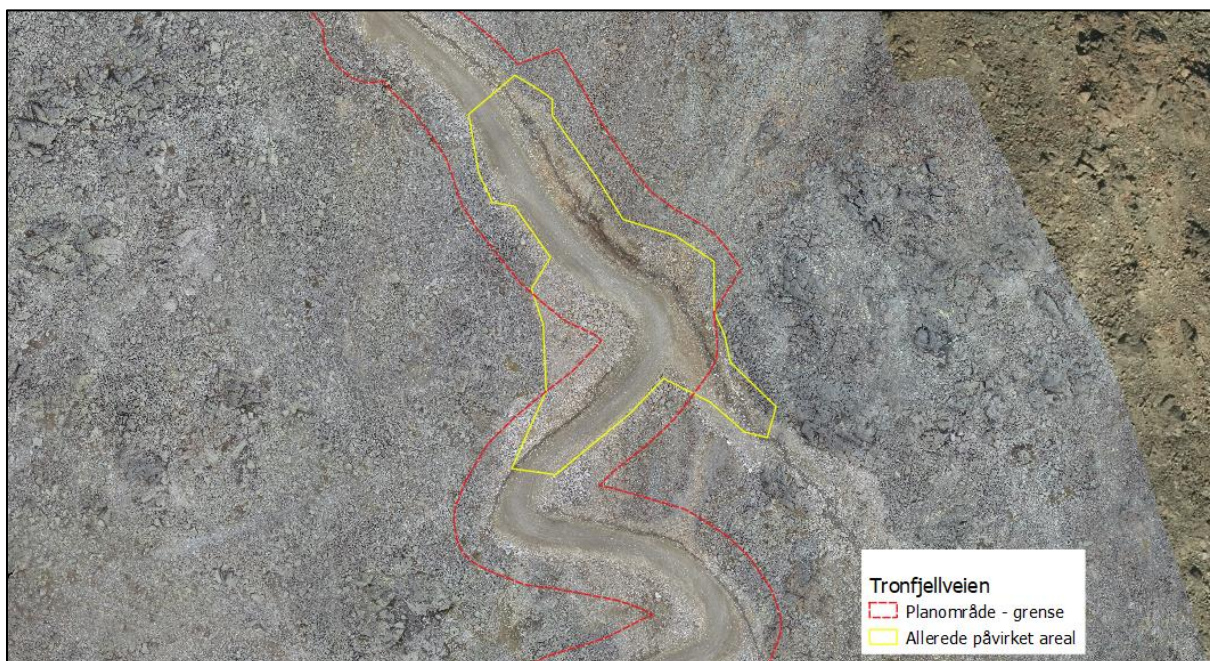
Arealet er allerede påvirket i forbindelse med utbedringen i 2018, og det er tatt ut noen masser innenfor området, samt vest for arealet, i innersvingen. Figur 39 viser allerede påvirket areal, målt inn i forbindelse med naturkartlegging utført av Biofokus (2023). Påvirket areal synes ut fra flyfoto å være noe større enn det som er målt inn.

Figur 40: Allerede påvirket areal, øvre del, ved masseuttak (gul linje).

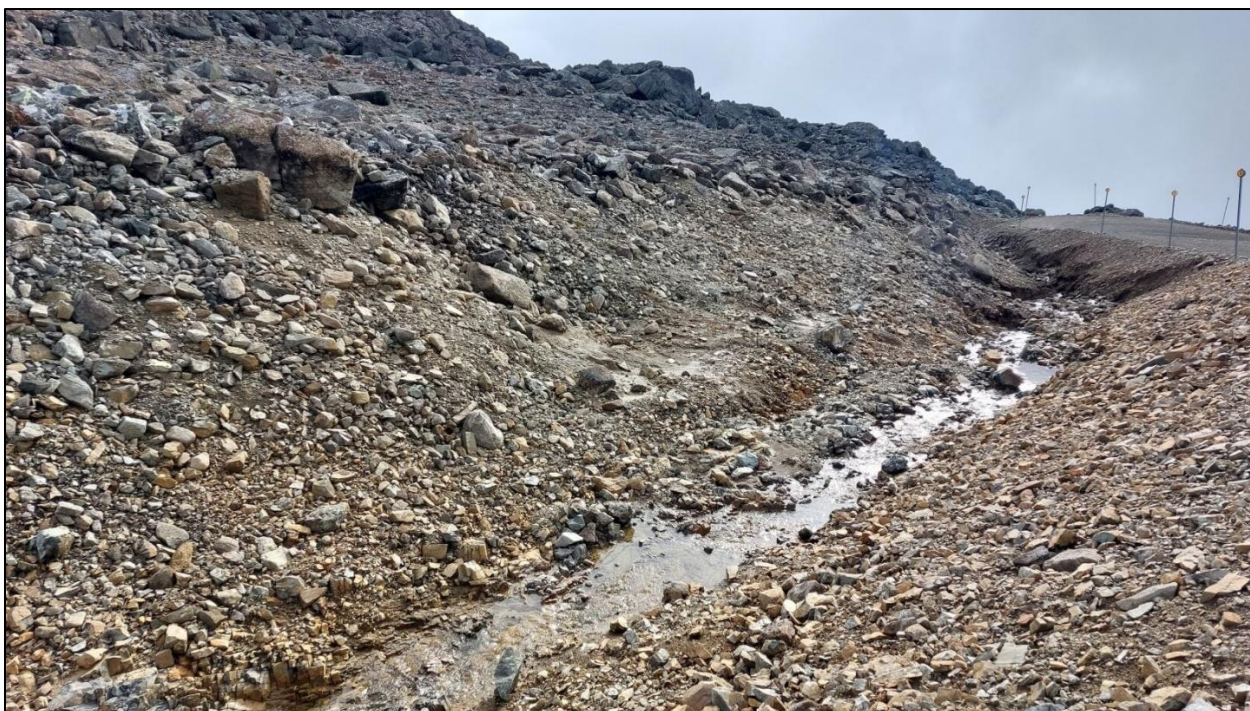
Figur 41: Avrenningsgrøft ved område for masseuttak – nær toppen.
